中国南方数控产业基地

广州数控设备有限公司
GSK CNC EQUIPMENT CO., LTD.

进口高端机床改造“换脑工程”

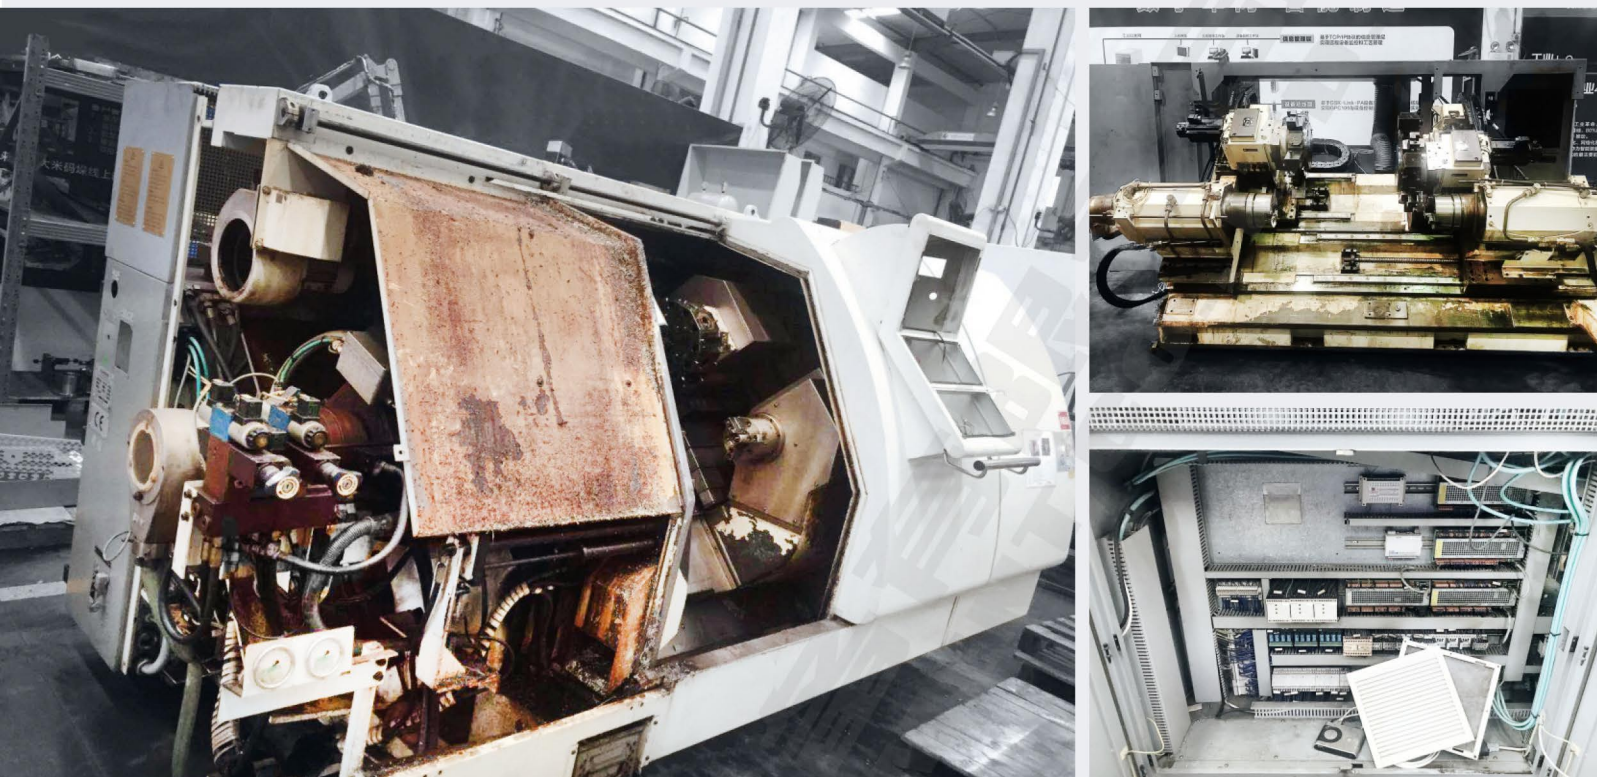
改造前 ▼

电气部分主要存在问题

- + 电器元件、电路老化严重
- + 数控系统老化，内存小，无联网接口，不能适应现在车间智能制造组线联网
- + 控制元器件（检测开关、电磁阀等）原型号采购困难，价格昂贵
- + 坦克链损坏

机械部分主要存在问题

- + 主轴精度超差
- + 高压油管老化、气管老化
- + 电磁阀，气动元件老化
- + 润滑泵及润滑油管老化
- + 丝杆线轨精度严重走失
- + 刀塔换刀不稳定
- + 钣金件有损坏

数控系统	GSK 988TD
主轴伺服单元	GSK GR3198-LS2/21KW电主轴
副主轴伺服单元	GSK GR3075-LS2/7.5KW电主轴
X轴伺服单元	GSK GR2075T-LA1/ 130SJT-MZ075E(A6)
Z轴伺服单元	GSK GR2075T-LA1/ 130SJTE-M150D(A6)
Z1轴伺服单元	GSK GR2075T-LA1/130SJTE-M150D(A6)
刀架动力头伺服单元	GSK GR3075-LA1/175SJTG-MZ150EH(A6)
IO单元	远程IO单元IOR-44T

- + 更换X、Z/Z1轴线轨、丝杆；
- + 修复电主轴，更换主轴轴承，编码器；
- + 检修伺服刀塔，更换GSK伺服电机；
- + 检修排屑器；
- + 更换电机连接部件，补缺件，更换同步带、三角皮带；
- + 检修液压系统：更换更换新液站、老化油管；
- + 检修润滑系统：更换自动油泵、分油器、老化油管；
- + 检修气动系统：更换气源过滤装置、气路；
- + 整机翻新喷漆。

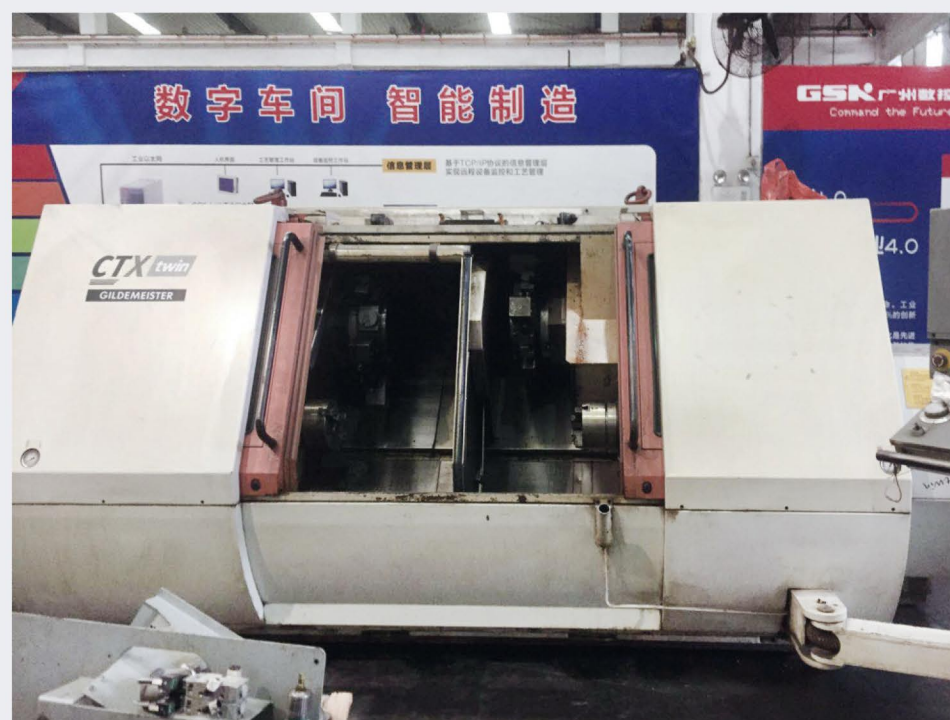
◀ 改造前

电气部分主要存在问题

- + 电器元件、电路老化严重
- + 数控系统老化，内存小，无联网接口，不能适应现在车间智能制造组线联网
- + 控制元器件（检测开关、电磁阀等）原型号采购困难，价格昂贵
- + 坦克链损坏

机械部分主要存在问题

- + 主轴精度超差，卡盘等部件损坏
- + 高压油管老化、气管老化
- + 电磁阀，气动元件老化
- + 润滑泵及润滑油管老化
- + 丝杆线轨精度严重走失
- + 刀塔换刀不稳定
- + 排屑器运行不顺、卡顿
- + 钣金件有损坏

数控系统	GSK 988TD
主轴伺服单元	GSK GR3300Y-LA1/电主轴
副主轴伺服单元	GSK GR3300Y-LP2/电主轴
X轴伺服单元	GSK GR2075T-LA1/ 130SJTE-MZ150D(A6)
Z轴伺服单元	GSK GR2100T-LA1/ 175SJT-M180D(A6)
Z1轴伺服单元	GSK GR2100T-LA1/ 175SJT-M180D(A6)
刀架动力头伺服单元	GSK GR2075T-LA2 / 130SJTE-M150D(A6Y1)
X1轴伺服单元	GSK GR2075T-LA1/ 130SJTE-MZ150D(A6)

- + 更换X、Z/Z1轴线轨、丝杆；
- + 修复电主轴，更换主轴轴承，编码器；
- + 检修伺服刀塔，更换GSK伺服电机；
- + 检修排屑器；
- + 更换电机连接部件，补缺件，更换同步带、三角皮带；
- + 检修液压系统：更换更新液压站、老化油管；
- + 检修润滑系统：更换自动油泵、分油器、老化油管；
- + 检修气动系统：更换气源过滤装置、气路；
- + 整机翻新喷漆。

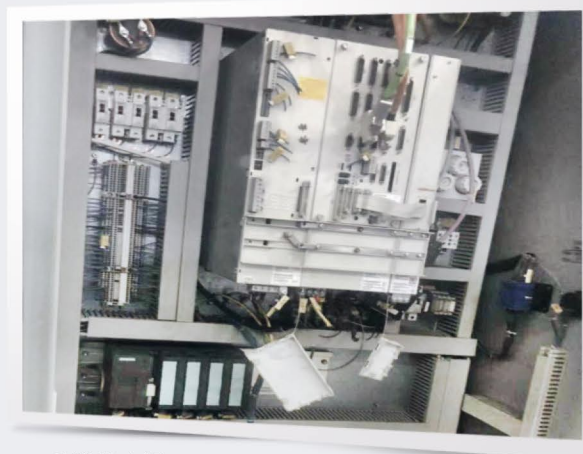
▲ 改造前电柜

电气部分主要存在问题

- + 电器部分老化严重，部分线路有脱落显现；
- + 数控系统老化，控制板故障，无备件供应，维修费用大；
- + 数控系统，内存小，无联网接口，不能适应现在车间智能制造组线联网；
- + 控制元器件（检测开关、电磁阀等）原型号采购困难，价格昂贵。

数控系统	GSK 25iMb(15寸PC版)
第四轴	GSK伺服电机\130SJT-M060E(A4II) GSK驱动单元\GR2045T-LA1
主轴	GSK主轴电机\ZJY208A-9BH-B5A2Y1 GSK驱动单元\GR3148Y-LP2(中文)
I/O	远程I/O单元\IOR-04T
Y轴	GSK伺服电机\130SJTE-M150D(A6) GSK驱动单元\GR2075T-LA1(中文)
X轴	GSK伺服电机\130SJTE-M150D(A6) GSK驱动单元\GR2075T-LA1(中文)
Z轴	GSK伺服电机\175SJT-MZ180D(A6) GSK驱动单元\GR2075T-LA1(中文)
刀库	GSK伺服电机\110SJT-MZ060E(A4II) GSK驱动单元\GR2045T-LA1
手持脉冲	手持单元\SC10-021G-100B-5D(SC10-D配套6线手脉)

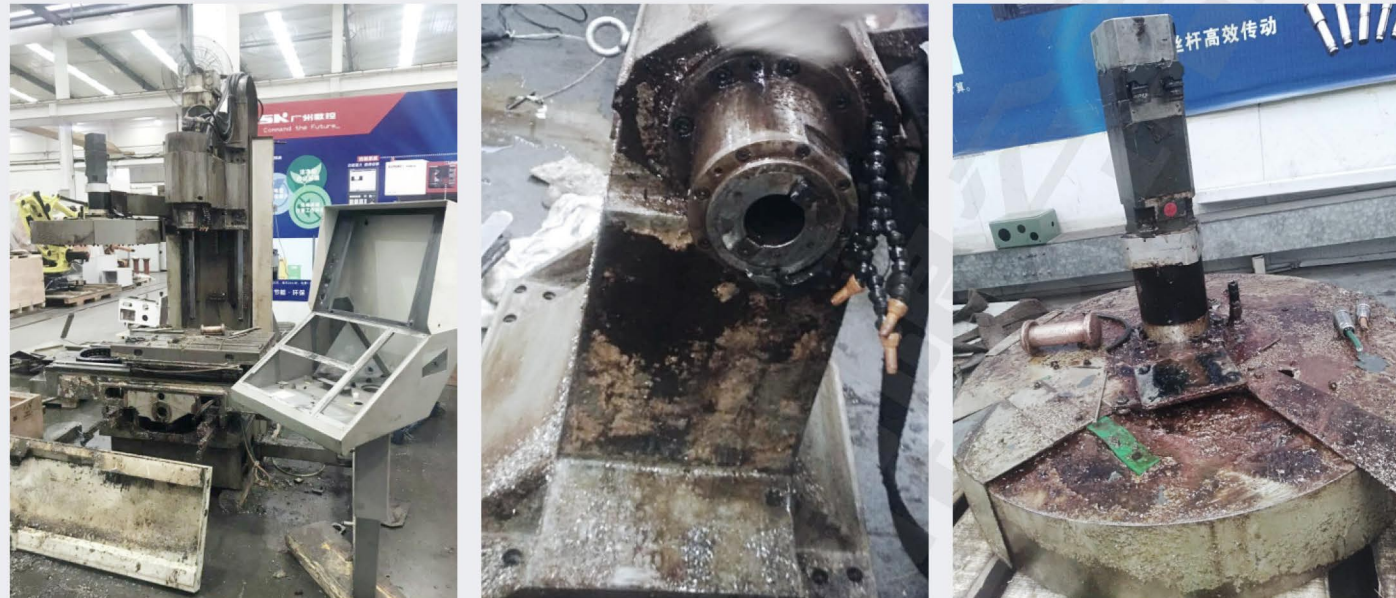
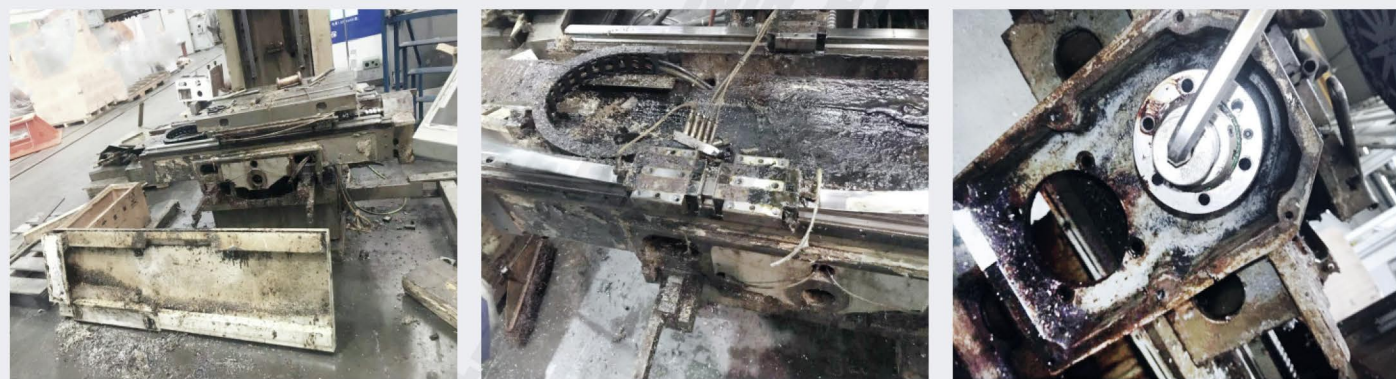
改造前

机械部分主要存在问题

- + 主轴精度超差;
- + 各轴滚珠丝杠螺母副、直线导轨磨损严重, 精度下降。

- + 更换X/Y/Z三轴滚珠丝杠(TBI)、直线导轨(HIWIN), 更换丝杠轴承(FAG);
- + 检修回转轴承、更换密封圈;
- + 检修主轴, 更换主轴轴承, 保证主轴精度和松拉刀;
- + 更换刀库轴承, 损坏的刀夹;
- + 更改电机连接部件, 补缺件, 更换联轴器及其带轮;
- + 工作台台面修整;
- + 润滑系统: 更换自动油泵、分油器、老化油管;
- + 冷却系统: 检修冷却泵, 更换老化冷却管、喷嘴及其阀体;
- + 气动系统: 更换气源过滤装置、气路。

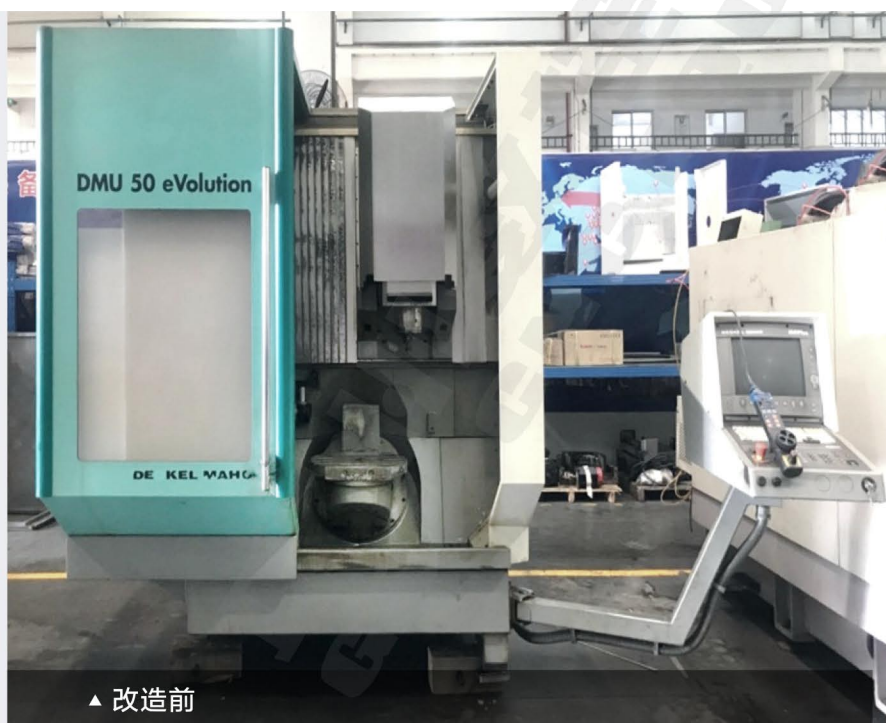
▲ 改造前

主要存在问题

- + 原机床数控系统不能正常开机;
- + 直线轴的滚珠丝杠、丝杠轴承及直线导轨有磨损;
- + 主轴旋转过程中发热;
- + 刀库感应开关损坏;
- + 工作台平面度超差;
- + 润滑、冷却、气动系统管线老化。

改造方案

- + 采用GSK 25i数控系统, 配套伺服电机和伺服驱动进行改造;
- + 更换进给轴滚珠丝杆、丝杠轴承、直线导轨;
- + 检修主轴, 更换主轴轴承, 保证主轴精度及主轴转速; 通过伺服主轴电机驱动主轴, 实现主轴高转速加工;
- + 检修刀库, 更换损坏的感应接近开关, 接受反馈信号; 选刀可靠, 定位准确, 保证各工位正常换刀; 重新编写T图, 使刀盘可正反转, 就近换刀, 节约时间, 并更换损坏的刀夹;
- + 重新刮研工作台: 通过我厂有多年刮研经验人员对工作台重新刮研, 保证工作台的平面度, 从而保证加工工件的精度;
- + 更换光栅尺, 接入信号为TTL; 采用海德汉精密光栅尺, 实现各直线轴的全闭环控制;
- + 检修液压、润滑、冷却、气动系统并更换损坏部件;
- + 增加工件测头 (雷尼绍);
- + 重新设计机床电气控制原理图, 更换电气控制及电气元器件并重新布线。

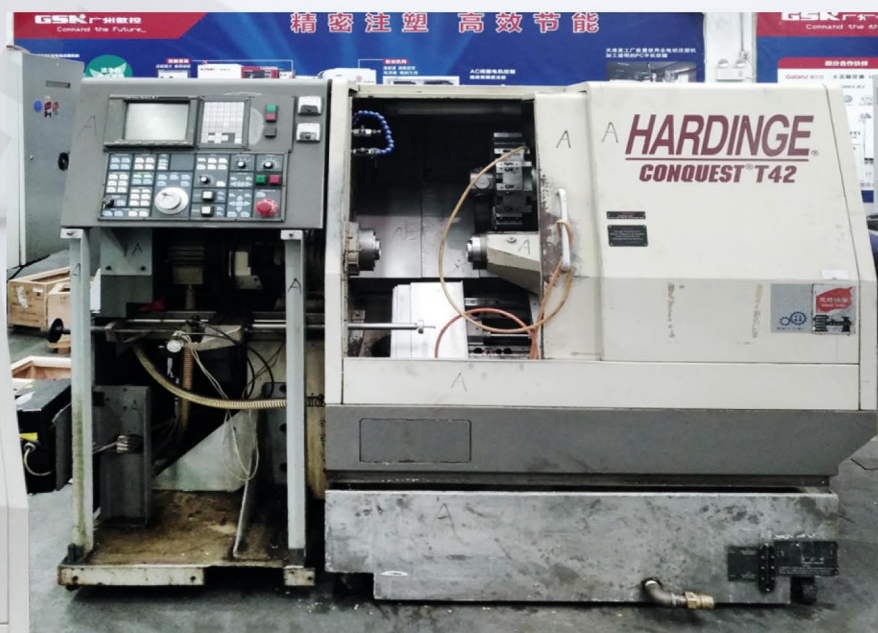
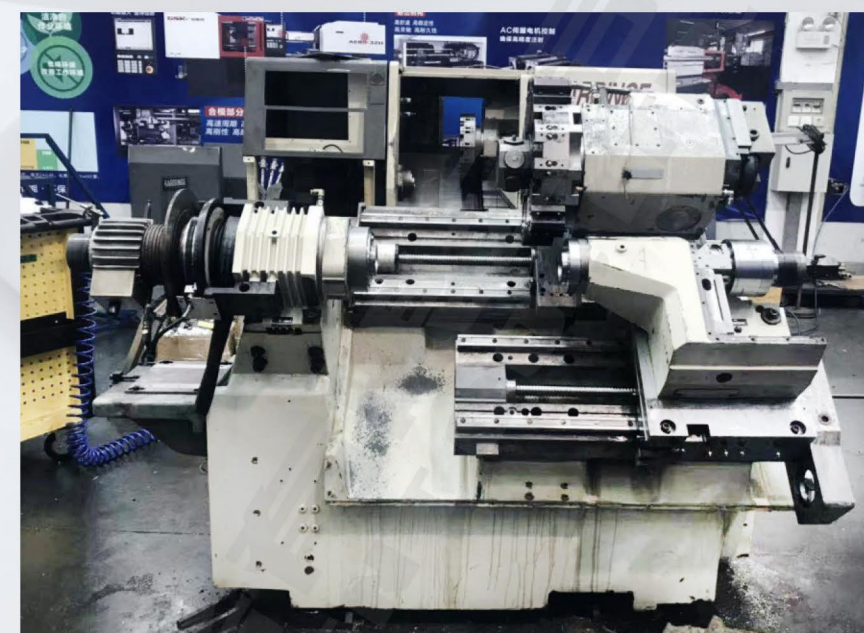
▼ 改造前

机械部分主要存在问题

- + 主轴精度超差
- + 高压油管老化、气管老化
- + 电磁阀，气动元件老化
- + 丝杆线轨有铁屑，并且部分有锈迹
- + 钣金件有损坏

电气部分主要存在问题

- + 电器元件、电路老化严重；
- + 数控系统，内存小，无联网接口，不能适应现在车间智能制造组线联网；
- + 控制元器件（检测开关、电磁阀等）原型号采购困难，价格昂贵；
- + 坦克链损坏。

- + 清洗检修X、Z轴线轨、丝杆；
- + 更换回转油缸；
- + 检修伺服刀塔，更换GSK伺服电机；
- + 更换电机连接部件，补缺件，更换同步带、三角皮带；
- + 检修液压系统：更换新液压站、老化油管；
- + 检修润滑系统：更换自动油泵、分油器、老化油管；
- + 检修气动系统：更换气源过滤装置、气路；
- + 整机翻新喷漆。

数控系统	GSK 988TD
主轴伺服单元	GSK GR3075Y-LA1/ZJY208A-5.5BH-B345A4
副主轴伺服单元	GSK GR3050Y-LP2/ZJY141J-1.8EH(JX)
X轴伺服单元	GSK GR2075T-LA1/175SJT-MZ15D(A4 II)
Z轴伺服单元	GSK GR2075T-LA1/175SJT-M150D(A4 II)
Z1轴伺服单元	GSK GR2075T-LA1/130T-M075D(A4 II)
刀架轴伺服单元	GSK GR2045T-LA1/130SJT-M075D(A4 II)
刀架旋转轴伺服单元	GSK GR2045T-LA1/130SJT-M060E(A4 II)

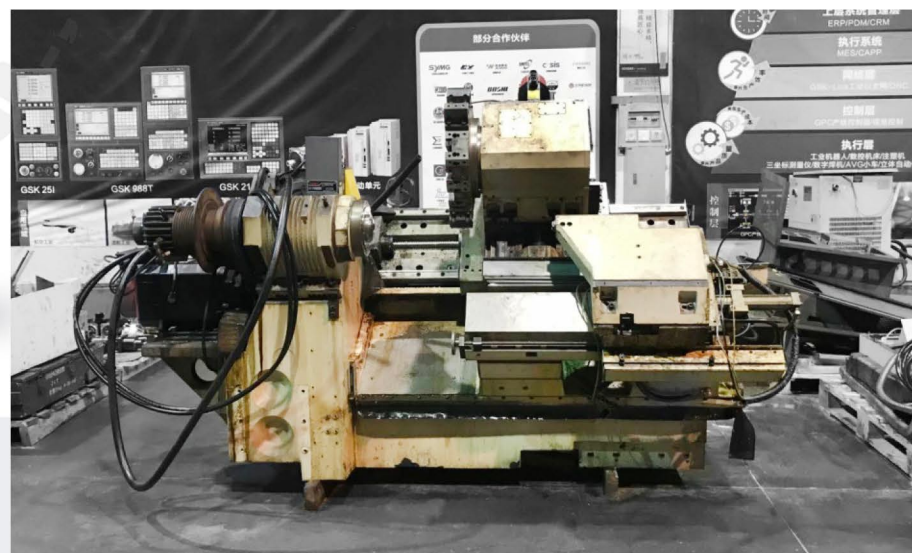
改造前

电气部分主要存在问题

- + 法那科系统故障;
- + 低压电气部件老化严重;
- + 系统功能部件老化;

机械部分主要存在问题

- + 各轴直线导轨磨损严重;
- + 各轴轴承、丝杆磨损严重, 精度丧失;
- + 主轴有异响, 主轴回转精度差;
- + 液压站工作异常, 液压报警, 油温过高, 无法正常工作;
- + 润滑油路无法正常运行;
- + 坦克链、防护罩密封条破损;
- + 气动装置工作异常。

- + 更换主轴编码器;
- + 重新设计机床电气控制原理图;
- + 更换电气控制及电气元器件;
- + 更换数控系统和伺服驱动、主轴驱动、低压电器, 电气柜内各元器件分类排列整齐, 有充足的维修空间, 更换电柜制冷系统, 保证制冷工作正常;
- + 对整个电柜电气线路进行重新设计、布局, 接地可靠, 使其符合系统安装连接规范; 机床照明线路使用符合国家“安全规定”电压; 门连锁, 符合国家防护标准;
- + 电缆: 现有电缆拖架保留, 所有电线、电缆进行更换, 所有管线均有良好的防护;
- + 所有电线、电缆接头、元器件需有明确标识;
- + 改造后机床具备原有功能;
- + 改造后机床具有完善的电气保护功能, 报警功能不少于原机床设置, 报警文本有帮助文本信息, 并能实现帮助文本的在线显示。

- + 更换各直线轴的滚珠丝杠及丝杠轴承, 丝杠轴承采用高精度的轴承, 提高整个传动机构的精度, 从而实现各直线轴的快速及进给移动。进给结构改为伺服电机(广州数控)+滚珠丝杠结构形式, 采用直连方式, 消除传动部分间隙更换X、Z轴滚珠丝杠及轴承; 装配过程按工艺装配要求执行, 对垂直滚珠丝杠三点进行检测, 保证丝杠上、侧母线与导轨平行;
- + 更换直线导轨, 提高各直线轴进给过程中的几何精度, 从而保证加工过程中的工件精度(采用进口品牌, 精度不低于原机床配套件的精度)。装配直线导轨过程中, 保证安装面的精度, 否则进行重新修复;
- + 检修机床主轴部分, 更换主轴轴承, 重新磨主轴锥孔;
- + 更换主轴油缸及卡盘, 还有机械相关配件;
- + 检修机床各轴伸缩防护罩, 更换密封条, 确保移动稳定可靠不漏水;
- + 机床整机防护修复, 解决防护渗漏问题;
- + 更换液压站, 更换老化油管、更换损坏液压阀组、压力开关等件、保留运动油管, 清洗、疏通油路; 保证液压系统稳定, 无泄漏。确保液压系统正常应用。为保证机床油温, 增加油冷机;
- + 更换集中润滑泵、分油器, 更换全部老化的管路、接头, 保证各运动、旋转部件润滑良好, 无泄漏。检修清洁防护罩, 对损坏或变形的部位进行修复或更换;
- + 更换全部老化的冷却管、检修冷却泵及相应阀组, 更换破损的冷却液喷嘴;
- + 更换老化的气源过滤装置, 更换所有气路软管及气动接头, 保证压缩空气无泄漏。

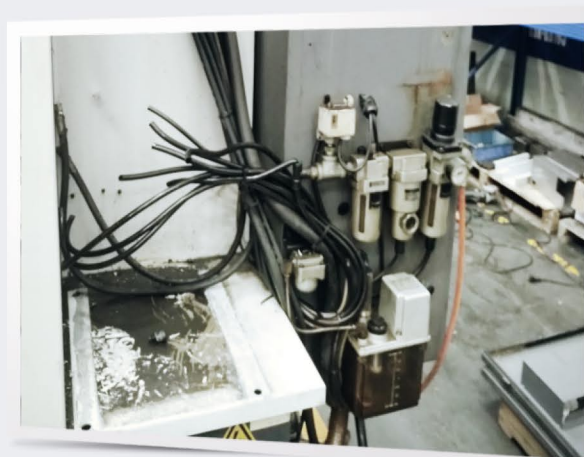
▲ 改造前

- + 各电气线路老化严重;
- + 数控系统老化、控制面板故障、手轮线损坏、且无备件供应;
- + 控制元器件(检测开关、电磁阀等)原型号采购困难, 价格昂贵。

数控系统	GSK 25iMb(10.4寸竖式)
Y轴	GSK伺服电机\130SJT-M075E(A4II) GSK驱动单元\GR2050T-LA1
工作台	GSK伺服电机\130SJT-M075D(A4II) GSK驱动单元\GR2045T-LA1
主轴	GSK主轴电机\ZJY182-5.5CF-B5 GSK驱动单元\GR3075Y-LP2
X轴	GSK伺服电机\130SJT-M075E(A4II) GSK驱动单元\GR2050T-LA1
Z轴	GSK伺服电机\130SJT-MZ150D(A4II) GSK驱动单元\GR2075T-LA1
手持脉冲	手持单元\SC10-021G-100B-5D (SC10-D配套6线手脉)
I/O	远程I/O单元\IOR-04T

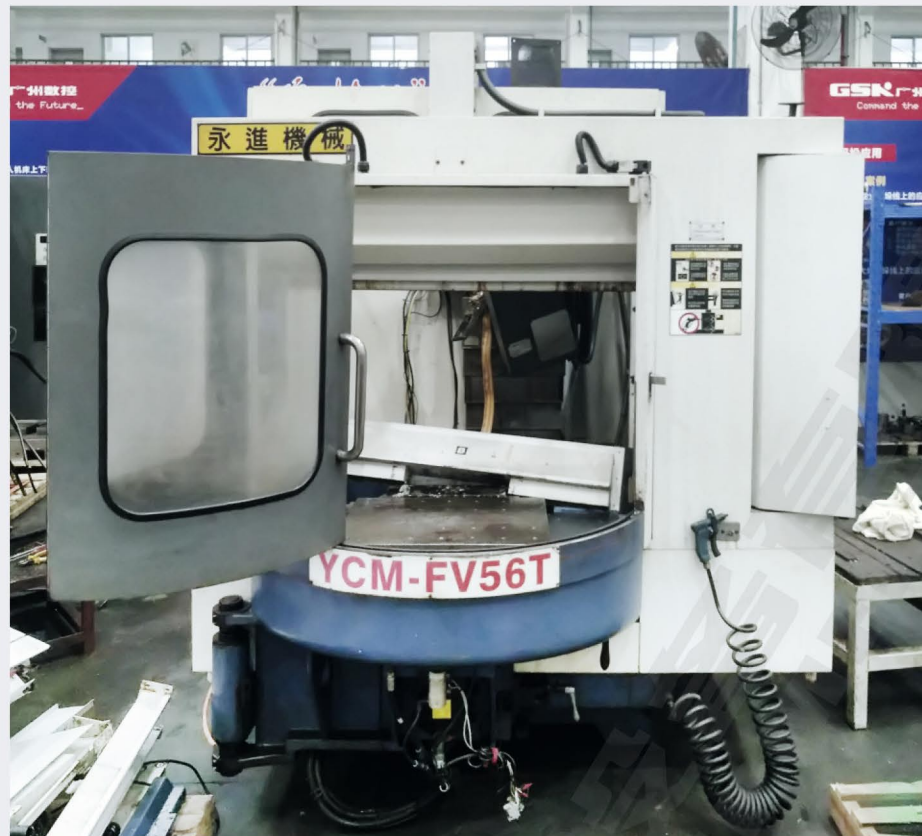
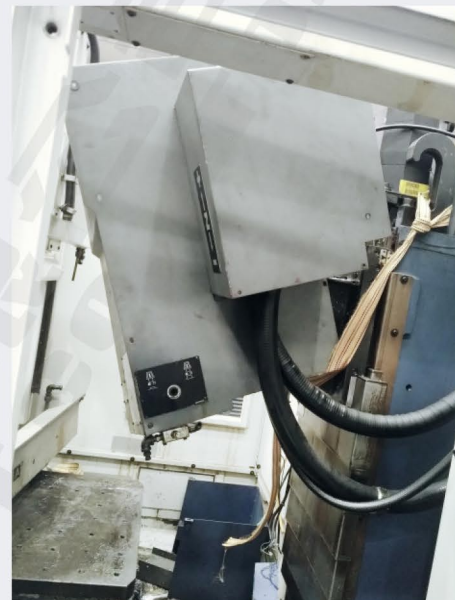
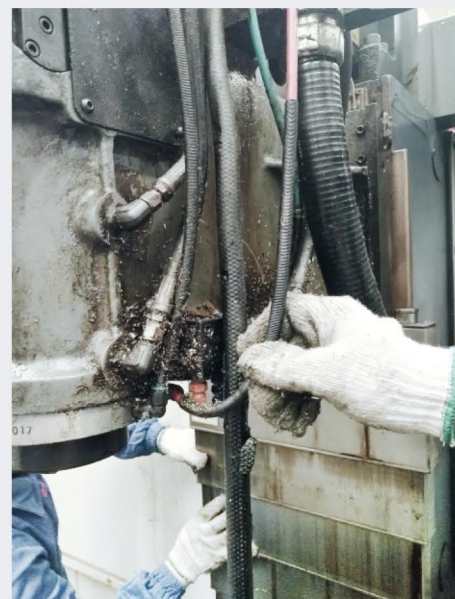
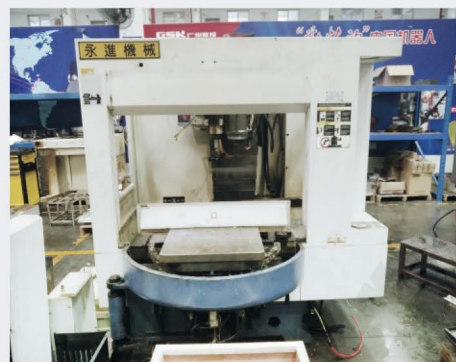
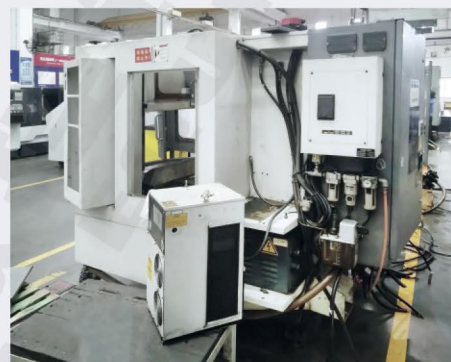
改造前 ▼

机械部分主要存在问题

- + 丝杆、轴承、线轨等主要运动部件磨损严重;
- + 回转工作台定位精度下降;
- + 刀库缺少刀杯;
- + 机床防护玻璃损坏;
- + 气管、油管老化严重。

- + 更换X/Y/Z三轴滚珠丝杠(TBI)、直线导轨(TBI), 更换丝杠轴承(NSK);
- + 检修回转台轴承、更换密封圈;
- + 检修主轴, 更换主轴轴承, 保证主轴精度和松拉刀;
- + 检修刀库, 更换损坏的套;
- + 更改电机连接部件, 补缺件, 更换联轴器。
- + 工作台台面修磨;
- + 润滑系统: 更换自动油泵、分油器、老化油管;
- + 冷却系统: 检修冷却泵, 更换老化冷却管、喷嘴及其阀体;
- + 气动系统: 更换气源过滤装置、气路。

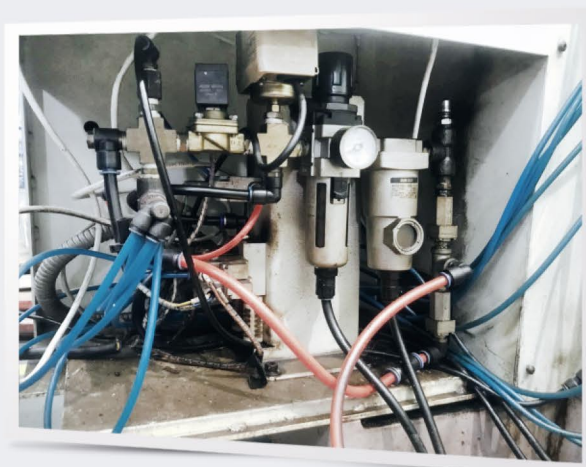
▲ 改造前线路

- + 各电气线路老化严重;
- + 数控系统老化、控制面板故障、手轮线损坏、且无备件供应;
- + 控制元器件(检测开关、电磁阀等)原型号采购困难,价格昂贵。

数控系统	GSK 25iMb(10.4寸竖式)
Y轴	GSK伺服电机\130SJT-M060E(A4II) GSK驱动单元\GR2045T-LA1
工作台	GSK伺服电机\130SJT-M075D(A4II) 驱动单元\GR2045T-LA1
主轴	GSK主轴电机\ZJY182-5.5CF-B5 驱动单元\GR3075Y-LP2
X轴	GSK伺服电机\130SJT-M060E(A4II) 驱动单元\GR2045T-LA1
Z轴	GSK伺服电机\130SJT-MZ075E(A4II) 驱动单元\GR2050T-LA1
手持脉冲	手持单元\SC10-021G-100B-5D (SC10-D配套6线手脉)
I/O	远程I/O单元\IOR-04T

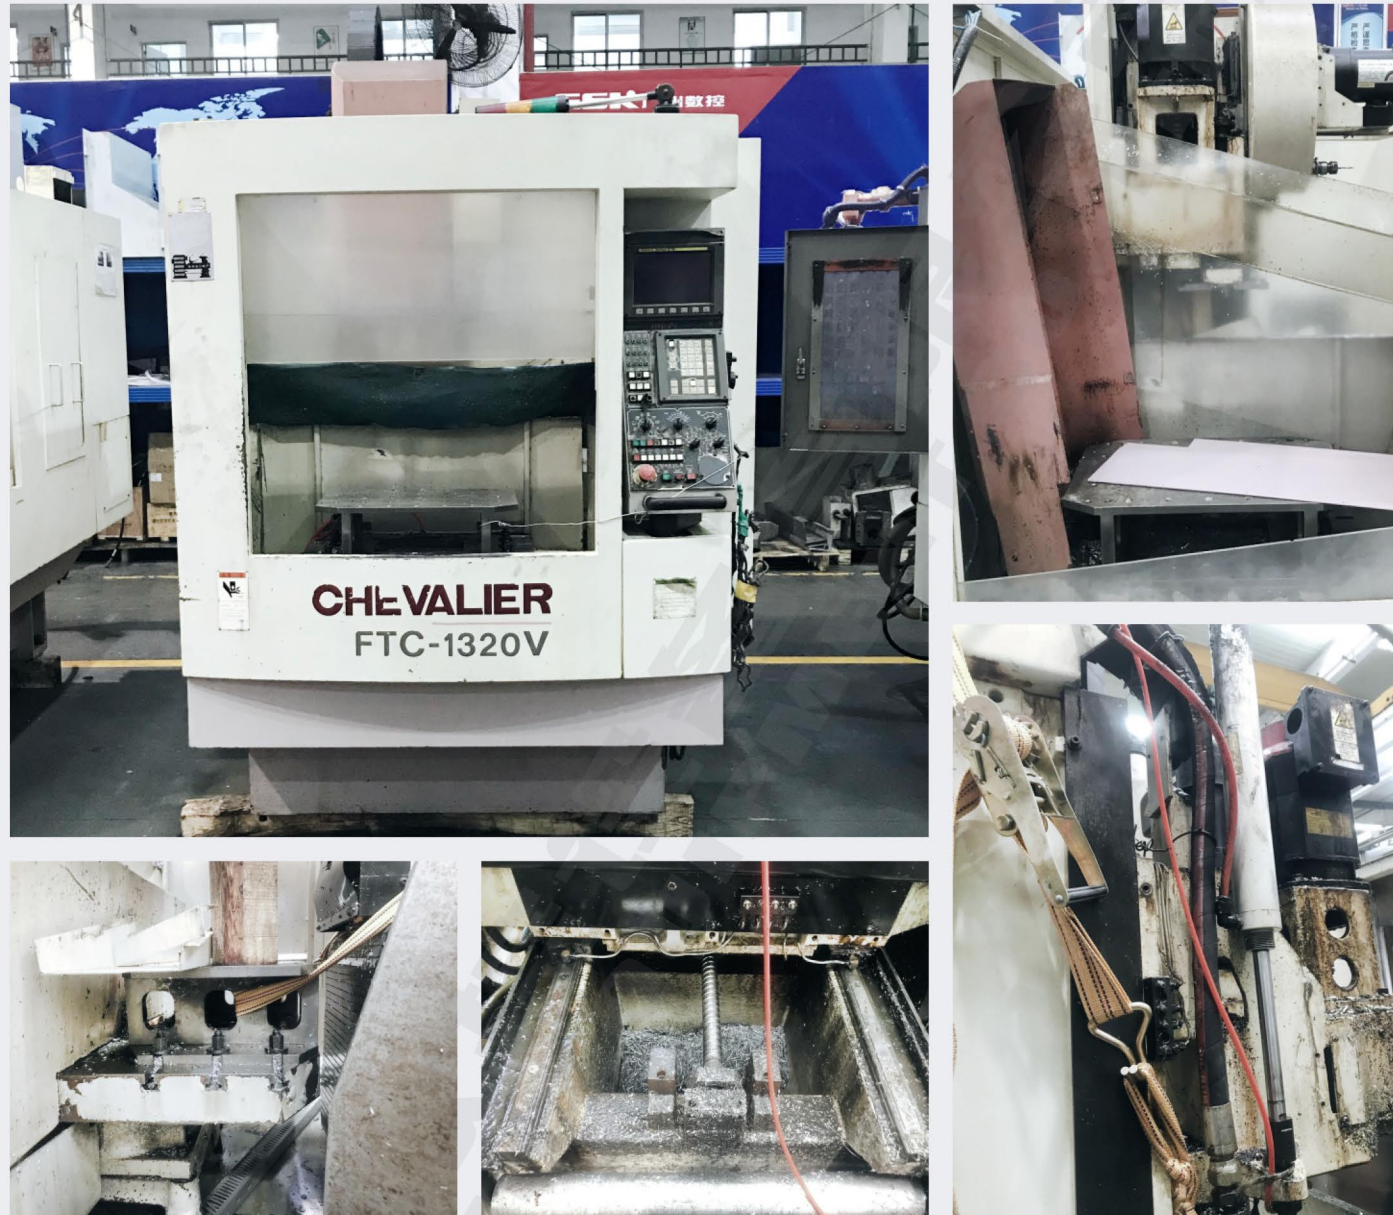
改造前 ▼

机械部分主要存在问题

- + 丝杆、轴承、线轨等主要运动部件磨损严重;
- + 回转工作台定位精度下降;
- + 刀库缺少刀杯;
- + 机床防护玻璃损坏;
- + 气管、油管老化严重。

- + 更换X/Y/Z三轴滚珠丝杠(TBI)、直线导轨(TBI), 更换丝杠轴承(NSK);
- + 检修回转台轴承、更换密封圈;
- + 检修主轴, 更换主轴轴承, 保证主轴精度和松拉刀;
- + 检修刀库, 更换损坏的套;
- + 更改电机连接部件, 补缺件, 更换联轴器;
- + 工作台台面修磨;
- + 润滑系统: 更换自动油泵、分油器、老化油管;
- + 冷却系统: 检修冷却泵, 更换老化冷却管、喷嘴及其阀体;
- + 气动系统: 更换气源过滤装置、气路。

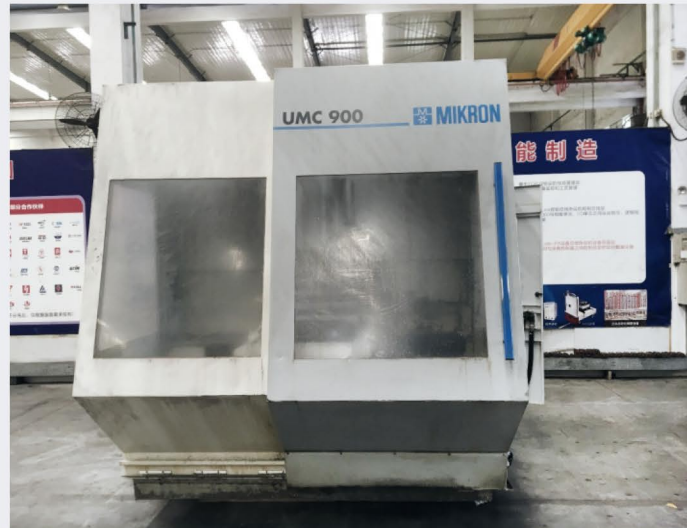
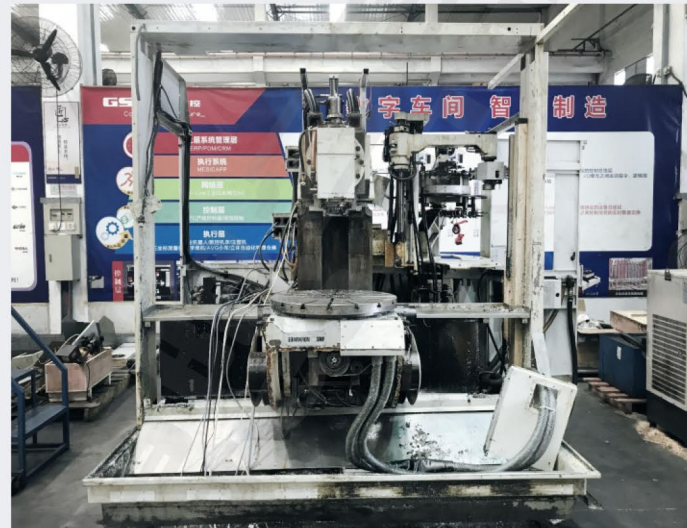
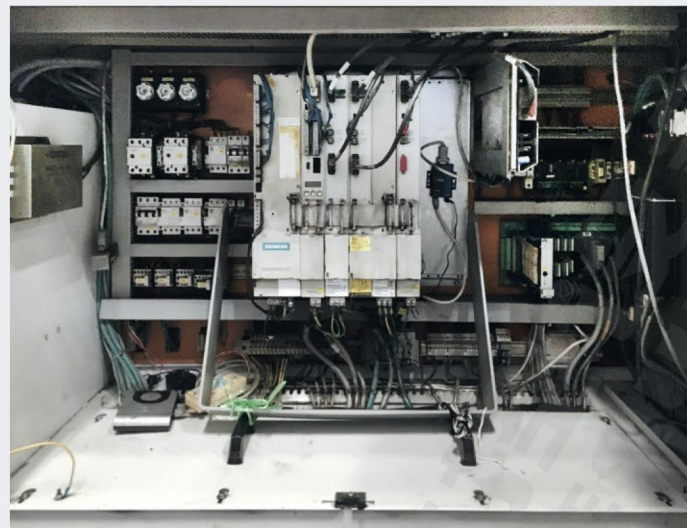
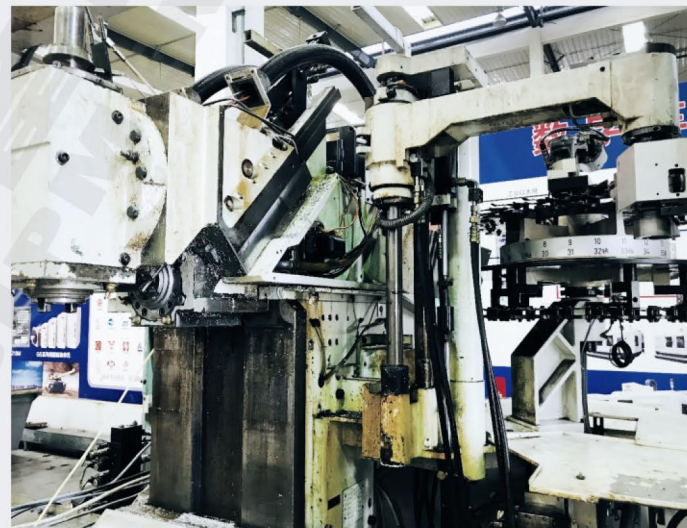
改造前 ▼

电气部分主要存在问题

- + 系统老化;
- + 低压电气部件老化严重;
- + 系统功能部件老化;

机械部分主要存在问题

- + 经检查各直线轴的滚珠丝杠、丝杠轴承有磨损;
- + 刀库上的机械手在抓取刀具时,抓不牢,抓取防尘盖位置不正;
- + 机床导轨为硬轨,导轨有磨损,机床加工的各项精度超差;
- + 工作台平面度超差;
- + X/Y/Z轴光栅尺接入信号为1VPP;
- + B、C轴圆光栅接入信号为1VPP;
- + 润滑油泵、分油器及润滑油管老化;
- + 冷却水管老化;
- + 气源过滤装置及管路老化;
- + 液压油管老化,液压管路漏油。

- + 更换各直线轴的滚珠丝杠及丝杠轴承;通过广数的伺服电机驱动滚珠丝杠,通过同步齿形带传递,丝杠轴承采用高精度的轴承,提高整个传动机构的精度,从而实现各直线轴的快速及进给移动;(采用进口品牌,精度不低于原机床配套件的精度)
- + 检修机械手,通过调整机械手爪的螺钉,调整手爪的松紧度,实现机械手爪正常抓取刀柄,保证正常换刀,检修抓取防尘盖的位置,保证正常换取防尘盖。
- + 重新磨导轨,保证导轨的各项精度,装配时通过重新贴刮研,保证各接触面达到精密机床要求,从而保证各直线轴的几何精度,提高工件的加工精度。
- + 重新刮研工作台:通过我厂有多年刮研经验人员对工作台重新刮研保证工作台的平面度,从而保证加工工件的精度。

- + 更换光栅尺,接入信号为TTL,采用海德汉精密光栅尺,实现各直线轴的全闭环控制。
- + 更换圆光栅,接入信号为TTL,采用海德汉精密圆光栅,实现摆动轴与回转轴的全闭环控制。
- + 更换集中润滑泵、分油器,更换全部老化的管路、插头,保证各运动、旋转部件润滑良好,无泄漏;
- + 更换全部老化的冷却管、检修冷却泵,更换破损的冷却液喷嘴;
- + 更换气源过滤装置,清洗管路,更换所有气路软管,保证压缩空气无泄漏;
- + 检修液压系统,更换老化油管、液压阀组及易损件、保留运动油管,清洗、疏通油路、液压泵站。保证液压系统稳定,无泄漏。

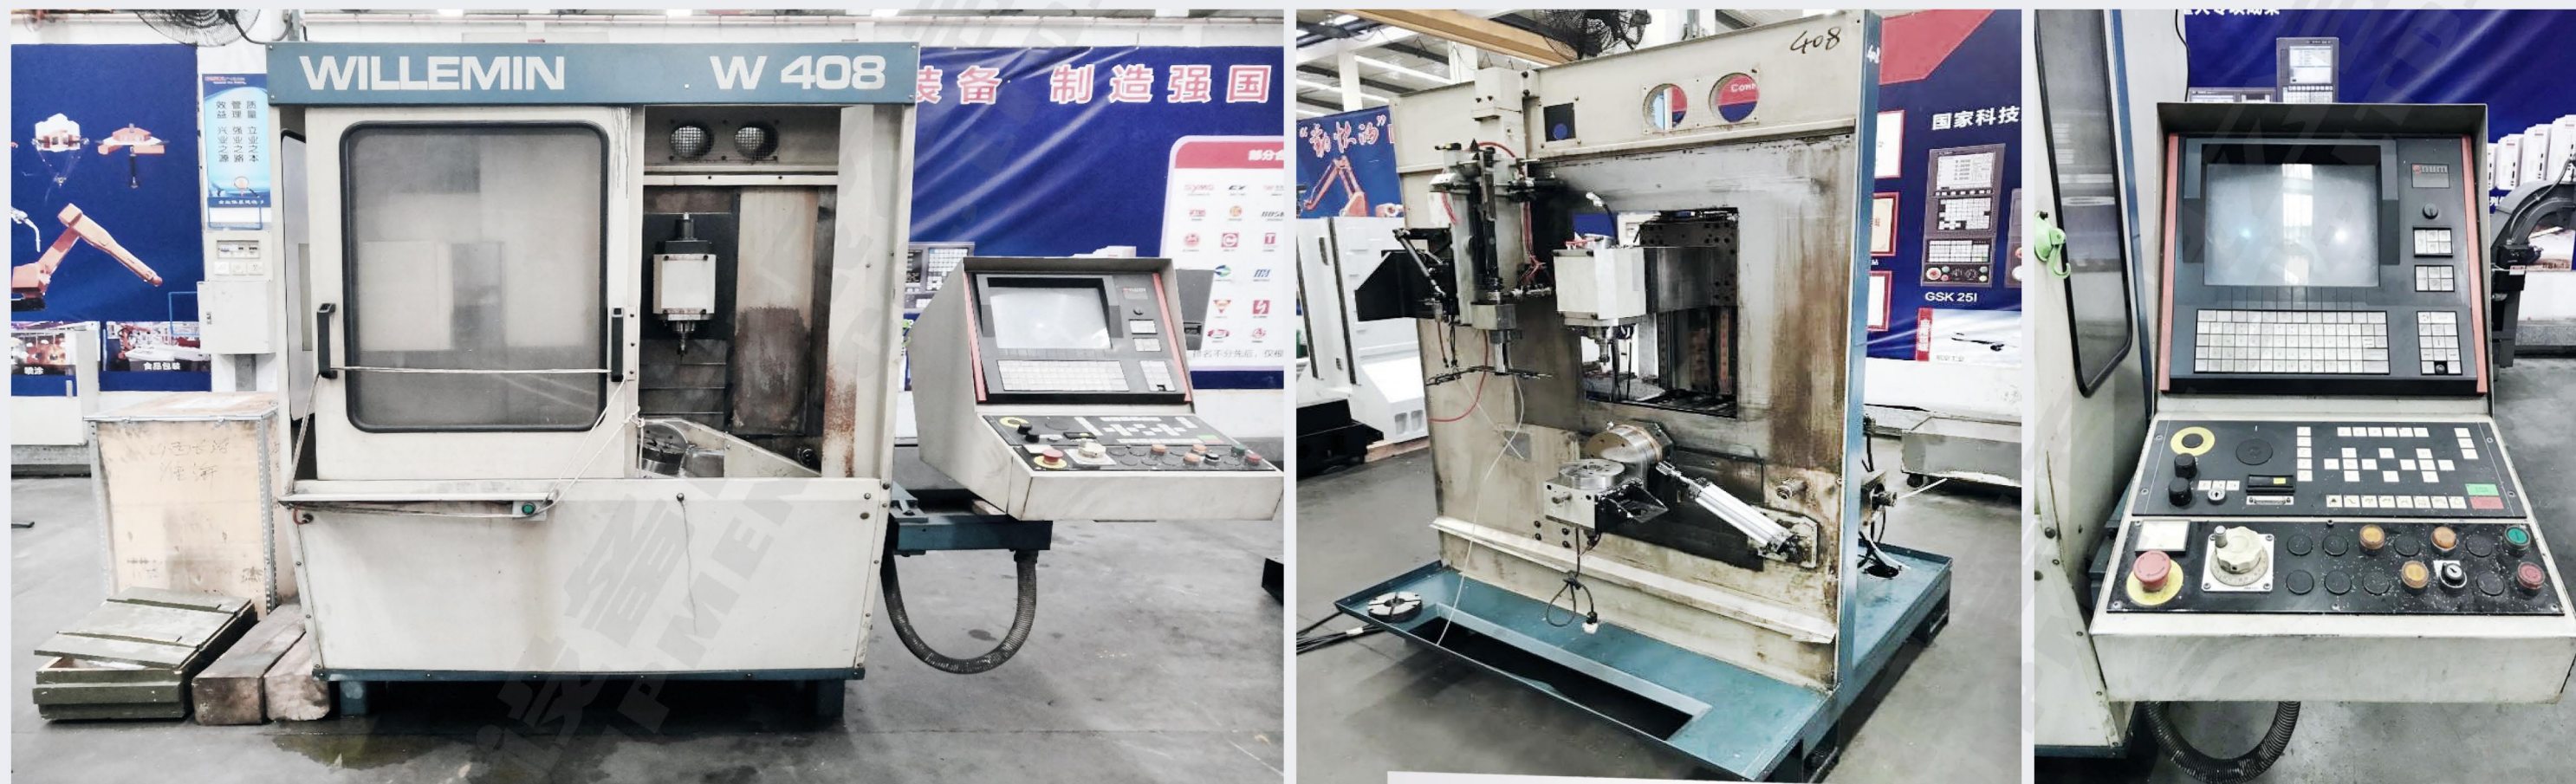
改造前 ▼

电气部分主要存在问题

- + 系统不能正常开机
- + 线路老化

机械部分主要存在问题

- + 经检查各直线轴的滚珠丝杠、丝杠轴承及直线导轨有磨损;
- + B、C轴盖板漏水;

- + 润滑油泵、分油器及润滑油管老化;
- + 冷却水管老化;
- + 气源过滤装置及管路老化;
- + 液压油管老化, 液压管路漏油。

- + 重新设计机床电气控制原理图
- + 更换部分电气控制及部分电气元器件
- + 更换照明灯
- + 更换原机床电气柜内元器件，数控系统和伺服驱动、主轴驱动、低压电器，电气柜内各元器件分类排列整齐，有充足的维修空间，控制柜上外挂空调。
- + 对整个电柜电气线路进行重新设计、布局，接地可靠，使其符合系统安装连接规范。
- + 电缆：现有电缆拖架保留，所有电线、电缆进行更换，所有管线均有良好的防护。
- + 所有电线、电缆接头、元器件需有明确标识。
- + 改造后机床具备原有全部辅助功能。
- + 改造后机床具有完善的电气保护功能，报警功能不少于原机床设置，报警文本有帮助文本信息，并能实现帮助文本的在线显示。

- + 更换各直线轴的滚珠丝杠及丝杠轴承;通过广数的伺服电机驱动滚珠丝杠, 通过同步齿形带传递, 丝杠轴承采用高精度的轴承, 提高整个传动机构的精度, 从而实现各直线轴的快速及进给移动; 更换直线导轨, 提高各直线轴进给过程中的几何精度, 从而保证加工过程中的工件精度; (采用进口品牌, 精度不低于原机床配套件的精度);
- + 检修盖板, 保证不漏水;
- + 更换光栅尺, 接入信号为TTL,采用海德汉精密光栅尺, 实现各直线轴的全闭环控制;
- + 更换圆光栅, 接入信号为TTL,采用海德汉精密圆光栅, 实现摆动轴与回转轴的全闭环控制。
- + 更换集中润滑油泵、分油器, 更换全部老化的管路、插头, 保证各运动、旋转部件润滑良好, 无泄漏;
- + 更换全部老化的冷却管、检修冷却泵, 更换破损的冷却液喷嘴;
- + 更换气源过滤装置, 清洗管路, 更换所有气路软管, 保证压缩空气无泄漏
- + 检修液压系统, 更换老化油管、液压阀组及易损件、保留运动油管, 清洗、疏通油路、液压泵站。保证液压系统稳定, 无泄漏。

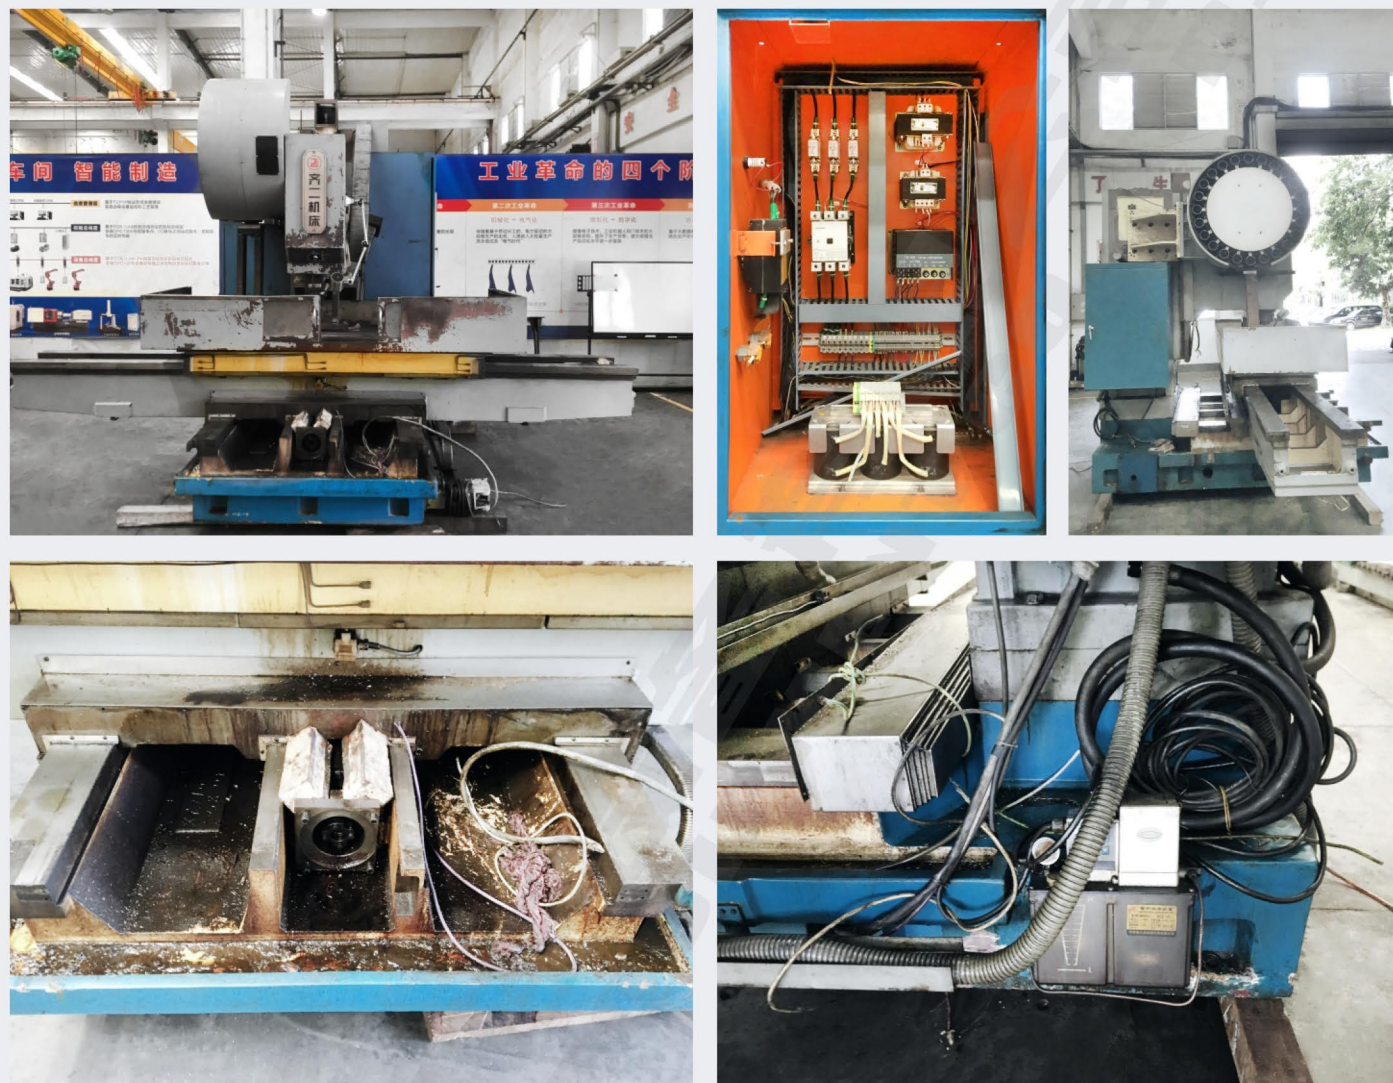
改造前 ▼

电气部分主要存在问题

- + 系统老化
- + 线路老化

机械部分主要存在问题

- + 经检查各直U线轴的滚珠丝杠、丝杠轴承有磨损;
- + 机床导轨为硬轨, 导轨有磨损, 机床的几何精度差。
- + 主轴松拉刀不流畅, 容易卡刀
- + Zf减速度换挡时, 有时不到位
- + Z轴移动有异响

- + 润滑油泵、分油器及润滑油管老化;
- + 冷却水管老化;
- + 气源过滤装置及管路老化;
- + 液压油管老化, 液压管路漏油。

- + 重新设计机床电气控制原理图
- + 更换部分电气控制及部分电气元器件
- + 更换照明灯
- + 更换原机床电气柜内元器件, 数控系统和伺服驱动、主轴驱动、低压电器, 电气柜内各元器件分类排列整齐, 有充足的维修空间, 控制柜上外挂空调。
- + 对整个电气线路进行重新设计、布局, 接地可靠, 使其符合系统安装连接规范。
- + 电缆: 现有电缆拖架保留, 所有电线、电缆进行更换, 所有管线均有良好的防护。
- + 所有电线、电缆接头、元器件需有明确标识。
- + 改造后机床具备原有全部辅助功能。
- + 改造后机床具有完善的电气保护功能, 报警功能不少于原机床设置, 报警文本有帮助文本信息, 并能实现帮助文本的在线显示。

- + 更换各直线轴的滚珠丝杠及丝杠轴承; 通过广数的伺服电机驱动滚珠丝杠, 采用直连方式减少传动链的间隙, 丝杠轴承采用高精度的轴承, 提高整个传动机构的精度, 从而实现各直线轴的快速及进给移动;
- + 重新磨导轨, 保证导轨的各项精度, 装配时通过重新贴研刮研, 保证各接触面达到精密机床要求, 从而保证各直线轴的几何精度, 提高工件的加工精度;
- + 检修ZF减速度, 检查减速度内部的换挡机构调整内部的拨叉, 保证换挡流畅;
- + 检修主轴松拉刀位置, 检修主轴内部拉爪, 看拉爪是否灵活, 检修打刀缸, 打刀缸是否损坏, 打刀力是否足够;
- + 增加第四轴卧卧两用式伺服转台, 通过伺服电机驱动控制, 实现第四轴加工, 工作台夹紧方式采用气压夹紧放松;
- + 更换集中润滑油泵、分油器, 更换全部老化的管路、插头, 保证各运动、旋转部件润滑良好, 无泄漏;
- + 更换全部老化的冷却管、检修冷却泵, 更换破损的冷却液喷嘴;
- + 更换气源过滤装置, 清洗管路, 更换所有气路软管, 保证压缩空气无泄漏;
- + 检修液压系统, 更换老化油管、液压阀组及易损件、保留运动油管, 清洗、疏通油路、液压泵站。保证液压系统稳定, 无泄漏。
