中国南方数控产业基地

广州数控设备有限公司
GSK CNC EQUIPMENT CO., LTD.

进口高端机床改造“换脑工程”

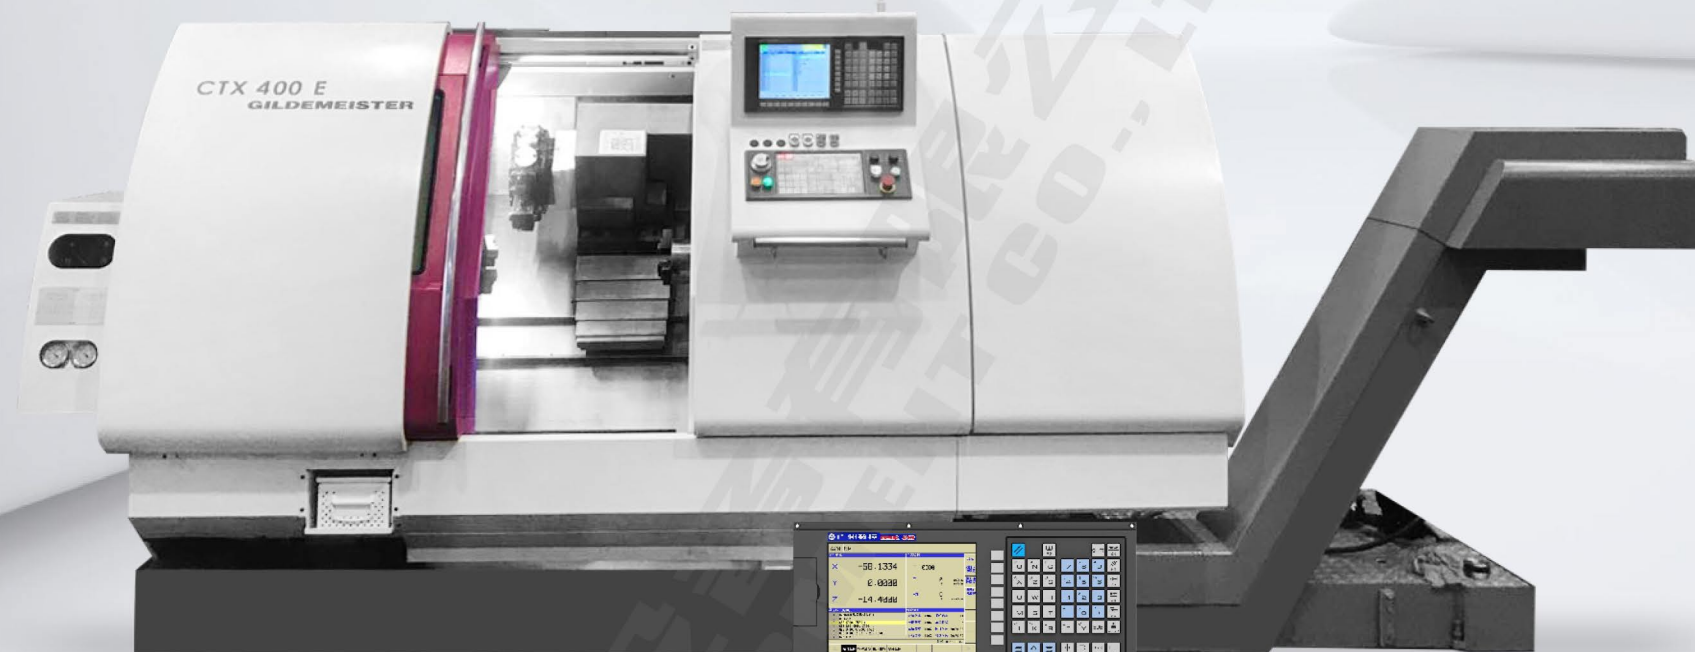
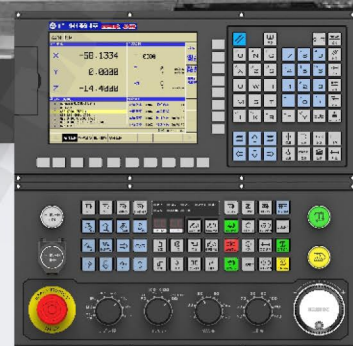
▲ 改造后

- + 电器元件、电路老化严重
- + 数控系统老化，内存小，无联网接口，不能适应现在车间智能制造组线联网
- + 控制元器件（检测开关、电磁阀等）原型号采购困难，价格昂贵
- + 坦克链损坏

- + 主轴精度超差
- + 高压油管老化、气管老化
- + 电磁阀，气动元件老化
- + 润滑泵及润滑油管老化
- + 丝杆线轨精度严重走失
- + 刀塔换刀不稳定
- + 钣金件有损坏

换脑升级
采用GSK 988TD
车铣复合数控系统

- + 更换X、Z/Z1轴线轨、丝杆；
- + 修复电主轴，更换主轴轴承，编码器；
- + 检修伺服刀塔，更换GSK伺服电机；
- + 检修排屑器；
- + 更换电机连接部件，补缺件，更换同步带、三角皮带；
- + 检修液压系统：更换更换新液站、老化油管；
- + 检修润滑系统：更换自动油泵、分油器、老化油管；
- + 检修气动系统：更换气源过滤装置、气路；
- + 整机翻新喷漆。

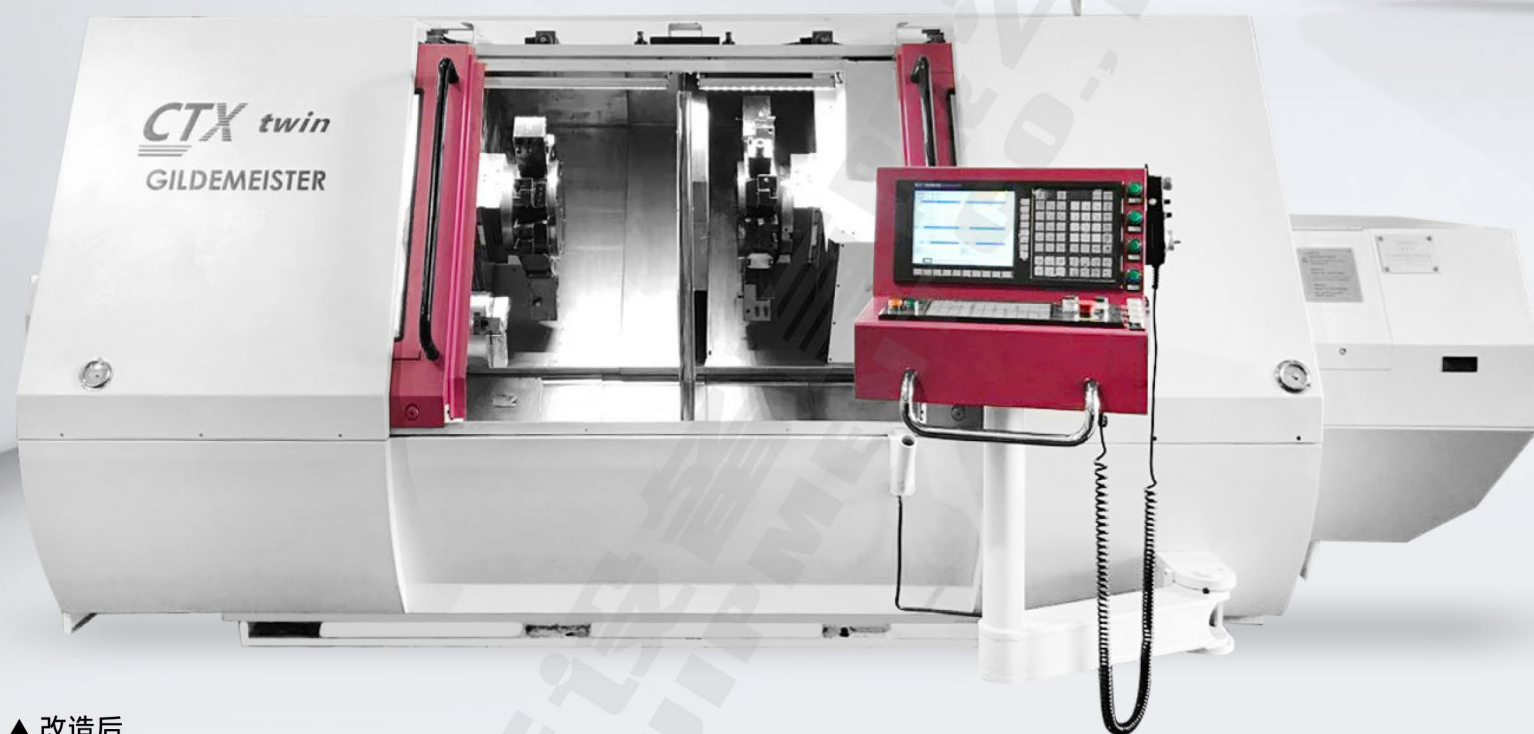
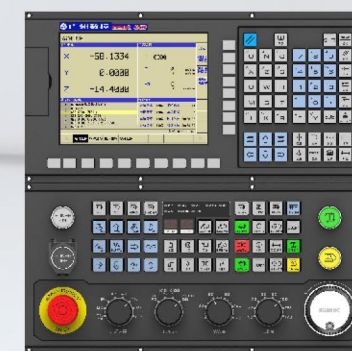
▲ 改造后

- + 电器元件、电路老化严重
- + 数控系统老化，内存小，无联网接口，不能适应现在车间智能制造组线联网
- + 控制元器件（检测开关、电磁阀等）原型号采购困难，价格昂贵
- + 坦克链损坏

- + 主轴精度超差，卡盘等部件损坏
- + 高压油管老化、气管老化
- + 电磁阀，气动元件老化
- + 润滑泵及润滑油管老化
- + 丝杆线轨精度严重走失
- + 刀塔换刀不稳定
- + 排屑器运行不顺、卡顿
- + 钣金件有损坏

采用GSK 988TD
车铣复合数控系统

- + 更换X、Z/Z1轴线轨、丝杆；
- + 修复电主轴，更换主轴轴承，编码器；
- + 检修伺服刀塔，更换GSK伺服电机；
- + 检修排屑器；
- + 更换电机连接部件，补缺件，更换同步带、三角皮带；
- + 检修液压系统：更换更新液压站、老化油管；
- + 检修润滑系统：更换自动油泵、分油器、老化油管；
- + 检修气动系统：更换气源过滤装置、气路；
- + 整机翻新喷漆。

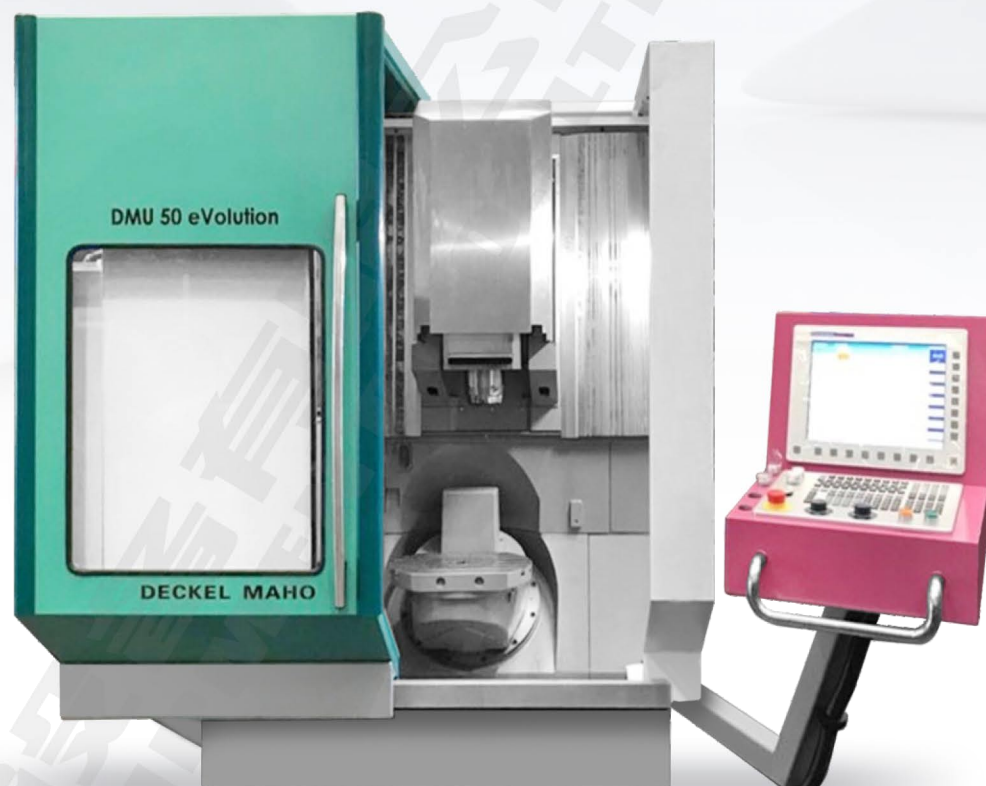
改造后 ▶

- + 原机床数控系统不能正常开机;
- + 直线轴的滚珠丝杠、丝杠轴承及直线导轨有磨损;
- + 主轴旋转过程中发热;
- + 刀库感应开关损坏;
- + 工作台平面度超差;
- + 润滑、冷却、气动系统管线老化。

- + 采用GSK 25i数控系统, 配套伺服电机和伺服驱动进行改造;
- + 更换进给轴滚珠丝杆、丝杠轴承、直线导轨;
- + 检修主轴, 更换主轴轴承, 保证主轴精度及主轴转速; 通过伺服主轴电机驱动主轴, 实现主轴高转速加工;
- + 检修刀库, 更换损坏的感应接近开关, 接受反馈信号; 选刀可靠, 定位准确, 保证各工位正常换刀; 重新编写T图, 使刀盘可正反转, 就近换刀, 节约时间, 并更换损坏的刀夹;
- + 重新刮研工作台: 通过我厂有多年刮研经验人员对工作台重新刮研, 保证工作台的平面度, 从而保证加工工件的精度;
- + 更换光栅尺, 接入信号为TTL; 采用海德汉精密光栅尺, 实现各直线轴的全闭环控制;
- + 检修液压、润滑、冷却、气动系统并更换损坏部件;
- + 增加工件测头 (雷尼绍);
- + 重新设计机床电气控制原理图, 更换电气控制及电气元器件并重新布线。
